OF. USEPLAN/MCIV 327-2017
Guatemala, 30 de mayo de 2017

En ese sentido se ha evaluado la pista activa del Aeropuerto Internacional La Aurora, estableciendo que los daños que presente la estructura del pavimento flexible se ha clasificado en las siguientes 4 categorías:

Guatemala, Diciembre de 2016

INFORME DE EVALUACIÓN DE PAVIMENTO DE PISTA ACTIVA DEL AEROPUERTO INTERNACIONAL LA AURORA

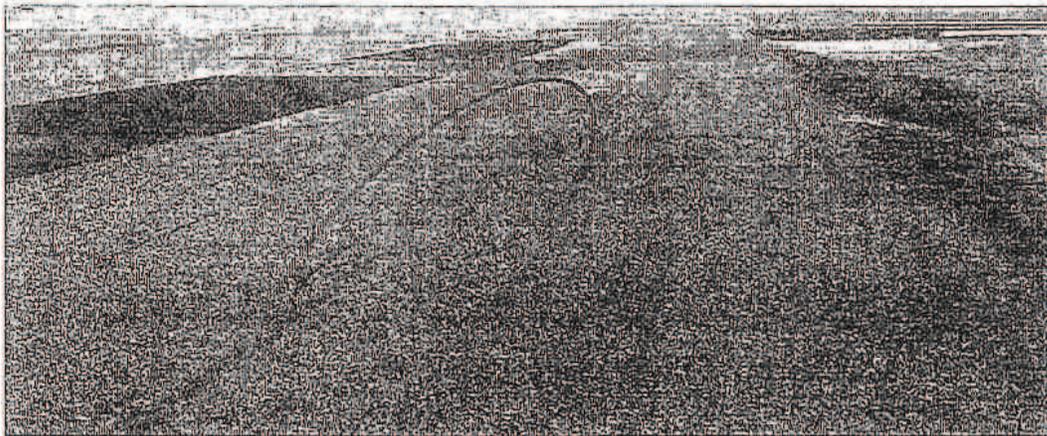
Este es un daño repetitivo en la pista activa del Aeropuerto y corresponde a discontinuidades en la carpeta asfáltica, en la misma dirección del tránsito, así como en dirección transversal al mismo. Su aparición es indicio de la existencia de esfuerzos de tensión en alguna de las capas de la estructura, los cuales han superado la resistencia del material afectado. La localización de las fisuras demuestra secciones que se encuentran en zonas sujetas a carga relacionadas con problemas de fatiga de toda la estructura o de alguna de sus partes.

Imagen de Falla Longitudinal (Altura de Intersección Kilo)

- Rigidización de la mezcla asfáltica por pérdida de flexibilidad debido en este caso, al envejecimiento del asfalto, ocurre ante bajas temperaturas o gradientes térmicos altos (generalmente superiores a 30°).
- Reflexión de grietas de las capas inferiores, generadas en materiales estabilizados o por grietas o juntas existentes en placas subyacentes.

- Baja: Abertura de la fisura menor que 1 mm, cerrada o con sello en buen estado.
- Media: Abertura de la fisura entre 1 mm y 3 mm, pueden existir algunas fisuras con patrones irregulares de severidad baja en los bordes o cerca de ellos y pueden presentar desportillamientos leves; existe una alta probabilidad de infiltración de agua a través de ellas.
- Alta: Abertura de la fisura mayor que 3 mm, pueden presentar desportillamientos considerables y fisuras con patrones irregulares de severidad media o alta en los bordes o cerca de ellos; **la mayor parte de las fisuras visibles en la pista activa son de alta severidad.**

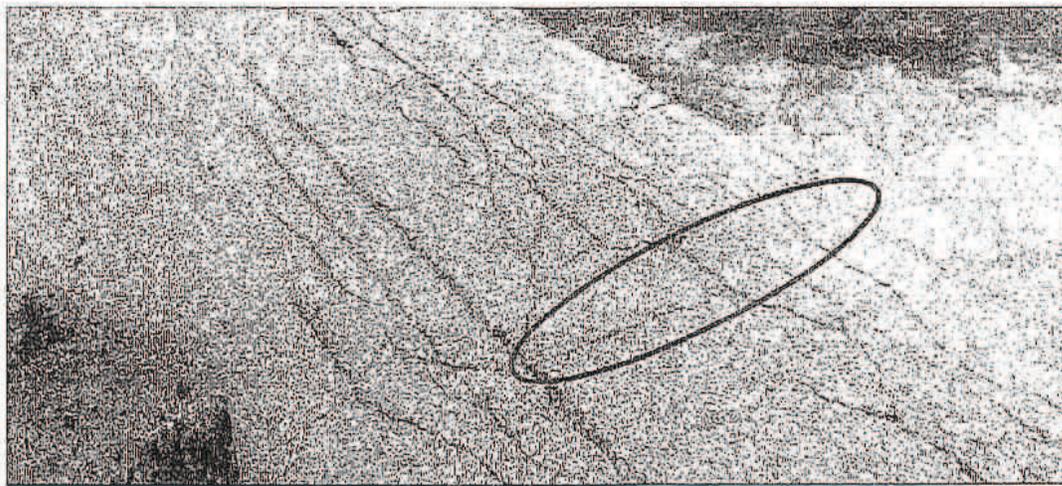
Imagen de Falla Longitudinal (Altura de Intersección Yanqui)

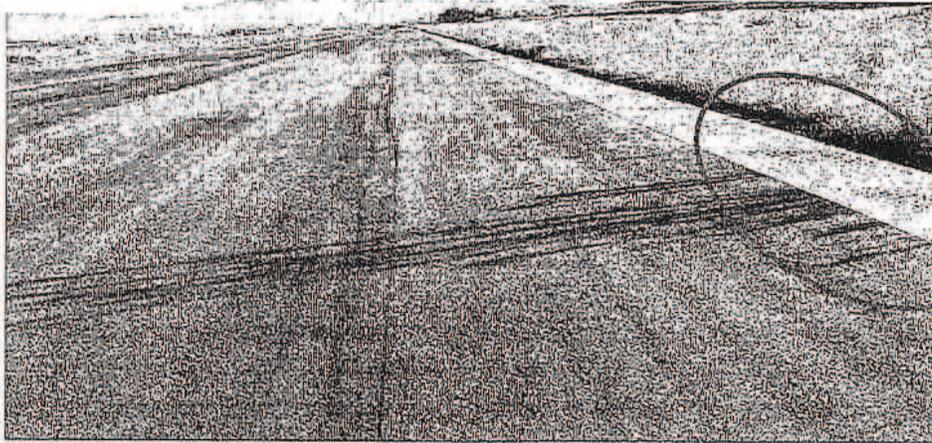
Son comunes en inmediaciones de las bermas y corresponden a fisuras con tendencia longitudinal a semicircular localizadas cerca del borde de la pista, se presentan principalmente por la diferencia de nivel entre la berma y la calzada.

Fisura de Borde de la pista

- La principal causa de este daño es la falta de confinamiento lateral de la estructura debido a la carencia de bordillos o sobrecarpetas que llegan hasta el borde y quedan en desnivel con la berma; en estos casos la fisura es generada cuando el tránsito circula muy cerca del borde. Las fisuras que aparecen por esta causa generalmente no se deben al transitar de aeronaves de gran envergadura, sino se estima que son debido a vehículos de mantenimiento y supervisión o bien en algunos casos a pequeñas aeronaves que circulan muy cerca de la berma.

- Baja: Abertura de la fisura menor que 1 mm, cerrada o con sello en buen estado.
- Media: Abertura de la fisura entre 1 mm y 3 mm, pueden existir algunas fisuras con patrones irregulares de severidad baja en los bordes o cerca de ellos y pueden presentar desportillamientos leves; existe una alta probabilidad de infiltración de agua a través de ellas. Se observa esta severidad en varios tramos de la pista, aunque no es generalizado.

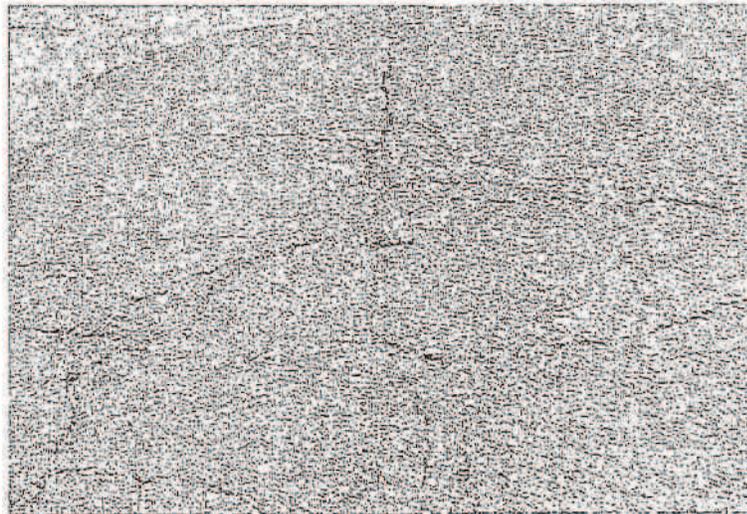
Es una de las fisuras que se reportan debido al daño la superficie del asfalto es dividida en bloques de forma aproximadamente rectangular. Se encuentran en áreas de poca carga.

Fisura en Bloque de la pista

- La fisuración en bloque es causada principalmente por la contracción del asfalto debido a la variación de la temperatura durante el día, lo cual se traduce en ciclos de esfuerzo - deformación sobre la mezcla. La presencia de este tipo de fisuras indica que el asfalto se ha endurecido significativamente, lo cual sucede debido al **envejecimiento de la mezcla** o al uso de un tipo de asfalto inadecuado para las condiciones climáticas de la zona.
- Reflejo de grietas de contracción provenientes de materiales estabilizados utilizados como base.
- Combinación del cambio volumétrico del agregado fino de la mezcla asfáltica con el uso de un asfalto de baja penetración.

- Baja: Los bloques se han comenzado a formar, pero no están claramente definidos y están conformados por fisuras de abertura menor que 1 mm, cerradas o con sello, no presentan desportillamiento en los bordes.
- Media: Bloques definidos por fisuras de abertura entre 1 mm y 3 mm, o con sello fallado, que pueden o no presentar desportillamiento en los bordes; ésta es la severidad que prevalece en la pista.
- Alta: Bloques bien definidos por fisuras de abertura mayor que 3 mm, que pueden presentar un alto desportillamiento en los bordes.

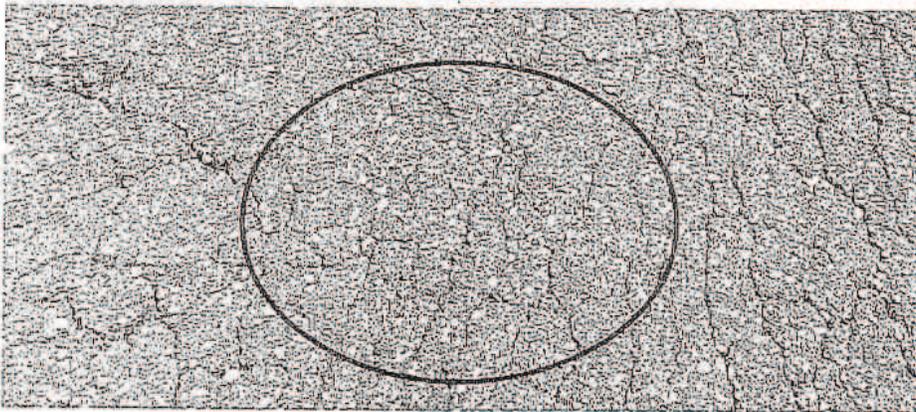
La piel de cocodrilo ocurre generalmente en áreas que están sometidas a cargas de tránsito, sin embargo, es usual encontrar este daño en otras zonas donde se han generado deformaciones en el pavimento que no están relacionadas con la falla estructural (por tránsito o por deficiencia de espesor de las capas) sino con otros mecanismos como por ejemplo falta de compactación de las capas, reparaciones mal ejecutadas y subrasantes expansivas, entre otras.

Piel de Cocodrilo a lo largo de la pista

- Espesor de estructura insuficiente.
- Deformaciones de la subrasante.
- Rigidización de la mezcla asfáltica en zonas de carga (por oxidación del asfalto o envejecimiento).
- Problemas de drenaje que afectan los materiales granulares.
- Compactación deficiente de las capas granulares o asfálticas.
- Deficiencias en la elaboración de la mezcla asfáltica: exceso de mortero en la mezcla, uso de asfalto de alta penetración (hace deformable la mezcla), deficiencia de asfalto en la mezcla (reduce el módulo).
- Reparaciones mal ejecutadas, deficiencias de compactación, juntas mal elaboradas e implementación de reparaciones que no corrigen el daño.

evidencia de bombeo. La mayor parte de esta deficiencia se presenta con esta severidad a lo largo de toda la pista.

- Alta: Las fisuras han evolucionado (abertura mayor que 3 mm), se presenta desgaste o desportillamiento en los bordes y los bloques se encuentran sueltos o se mueven ante el tránsito, incluso llegando a presentar descascaramientos y bombeo. Existen varios tramos que presentan descascaramiento y bombeos a lo largo de la pista. Dada la condición existente, puede inferirse que la pista de no darse el tratamiento correctivo necesario se convertirá a esta severidad en un período corto de utilización de la pista. Muchos de estas deficiencias ya presentan baches y deformaciones.

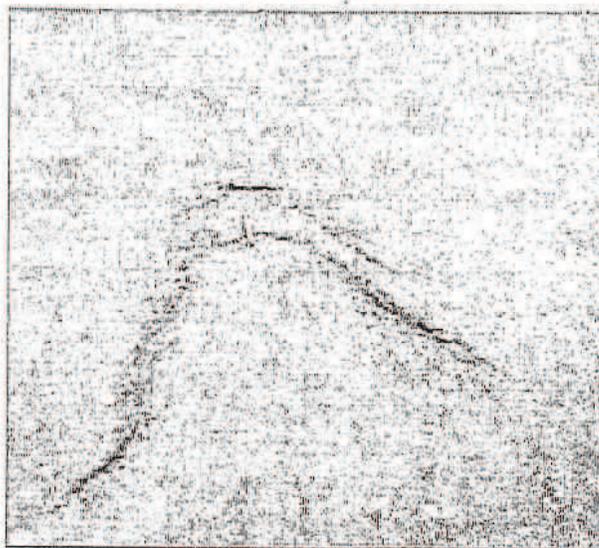
Corresponden a fisuras en forma de semicírculo o medialuna, con curvaturas definidas de acuerdo con la fuerza de tracción que produce la llanta sobre el pavimento (al acelerar o frenar). Este tipo de fisuras se genera por acción del arranque o frenado de las aeronaves lo que conlleva que la superficie del pavimento se deslice y se deforme. Usualmente aparecen en áreas de parada como los umbrales.

Fisuración por deslizamiento de capas en Umbral 02

- Alta: Abertura máxima de las fisura mayor a 3 mm, pueden existir agrietamientos entre las fisuras y en la zona aledaña, con aberturas mayores que 1 mm. El grado actualmente es alto en ambos umbrales.

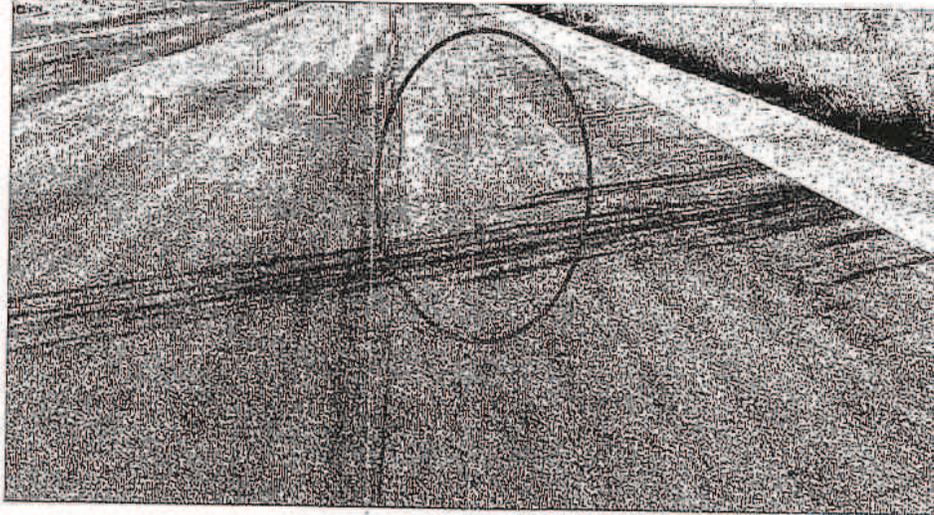
También conocida como corrugación o rizado, es un daño caracterizado por la presencia de ondas en la superficie del pavimento, generalmente perpendiculares a la dirección del tránsito, con longitudes entre crestas.

Ondulación en pista

La ondulación es una deformación plástica de la capa asfáltica, debido generalmente a una pérdida de estabilidad de la mezcla en climas cálidos por mala dosificación del asfalto, uso de ligantes blandos o agregados redondeados. Otra causa puede estar asociada a un exceso de humedad en la subrasante, en cuyo caso el daño afecta toda la estructura del pavimento. Además también puede ocurrir debido a la contaminación de la mezcla asfáltica con finos o materia orgánica.

- Pérdida de estabilidad de la mezcla asfáltica.
- Exceso de compactación de la carpeta asfáltica.
- Exceso o mala calidad del asfalto.
- Insuficiencia de triturados (caras fracturadas).
- Falta de curado de las mezclas en la vía.
- Acción del tránsito en zonas de frenado y estacionamiento.
- Deslizamiento de la capa de rodadura sobre la capa inferior por exceso de riego de liga.

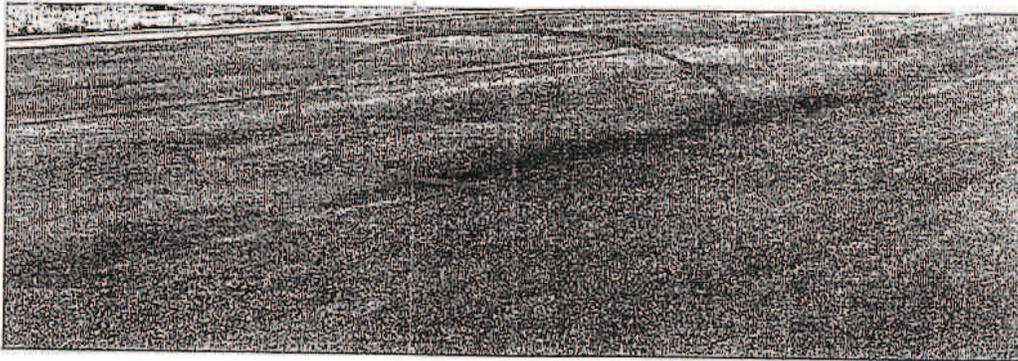
Este deterioro se se presentan en la superficie del pavimento. Pueden presentarse bruscamente ocupando pequeñas áreas o gradualmente en áreas grandes, acompañados en algunos casos por fisuras.

Abultamiento en pista

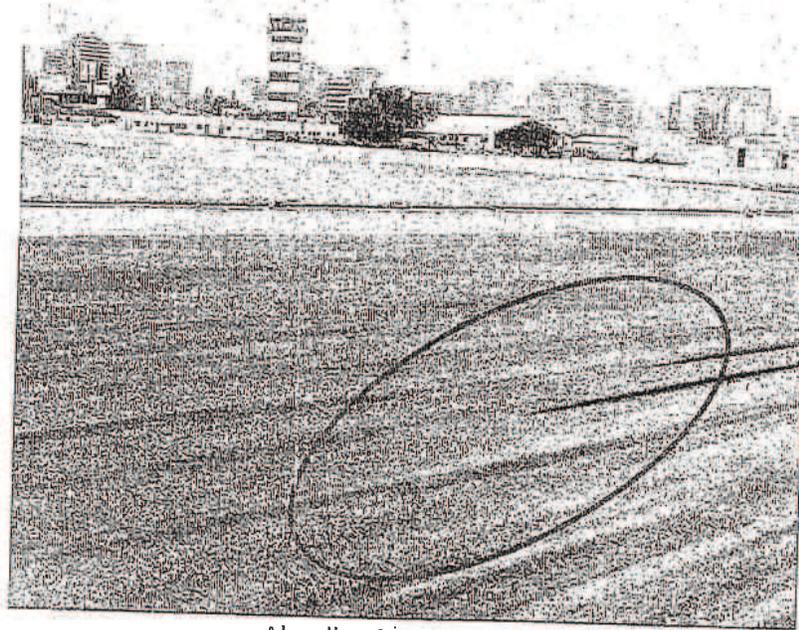
Esta falla se encuentra plenamente definida en el área de circulación de las llantas de las aeronaves ocasionando una depresión de la zona localizada sobre la trayectoria de las llantas. Con frecuencia se encuentra acompañado de una elevación de las áreas adyacentes a la zona deprimida y de fisuración. Un ahuellamiento significativo puede llevar a la falla estructural del pavimento y posibilitar el hidropilaje por almacenamiento de agua.

Ahuellamiento en pista

- Baja: Profundidad menor que 10 mm.
- Media: Profundidad entre 10 mm y 25 mm. En esta severidad se ubica la mayor parte de esta deficiencia.
- Alta: Profundidad mayor que 25 mm.

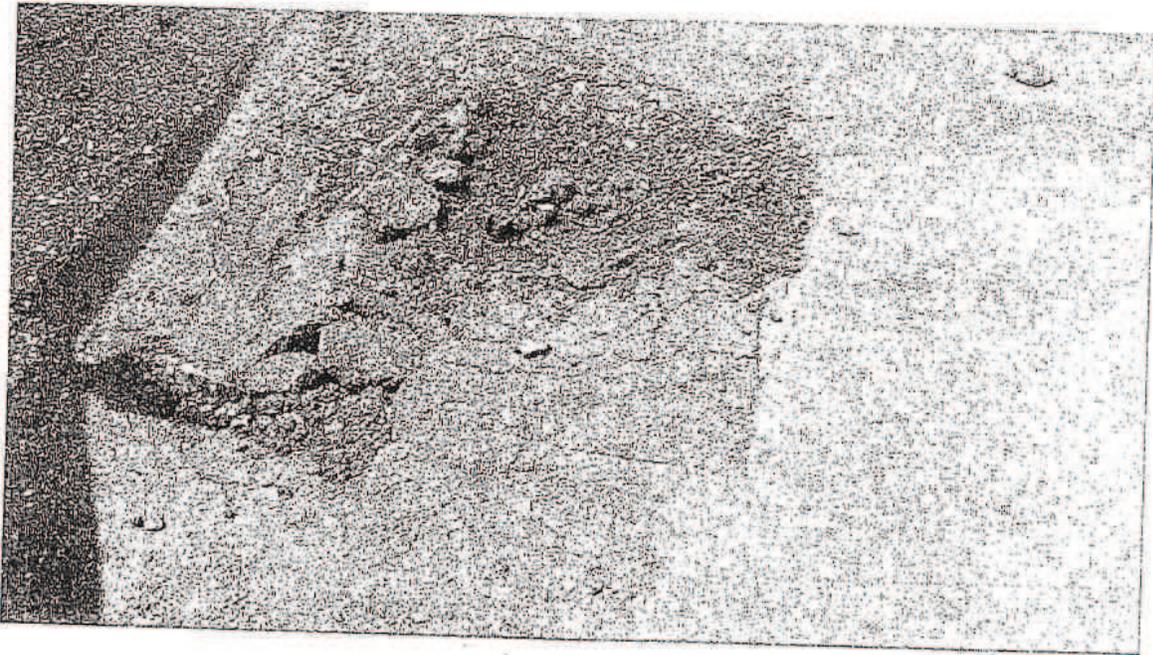
Este deterioro corresponde al desprendimiento de parte de la capa asfáltica superficial, sin llegar a afectar las capas asfálticas subyacentes.

Descascaramiento en pista

- Limpieza insuficiente previa a tratamientos superficiales.
- Espesor insuficiente de la capa de rodadura asfáltica.
- Riego de liga deficiente.
- Mezcla asfáltica muy permeable.

- Baja: Profundidad menor que 10 mm.
- Media: Profundidad entre 10 mm y 25 mm. **Acá se ubica la mayor parte de fallas, sin embargo debido a lo peligroso de la misma, se ha efectuado trabajos de resanamiento con mezcla asfáltica en frío o caliente.**
- Alta: Profundidad mayor que 25 mm.

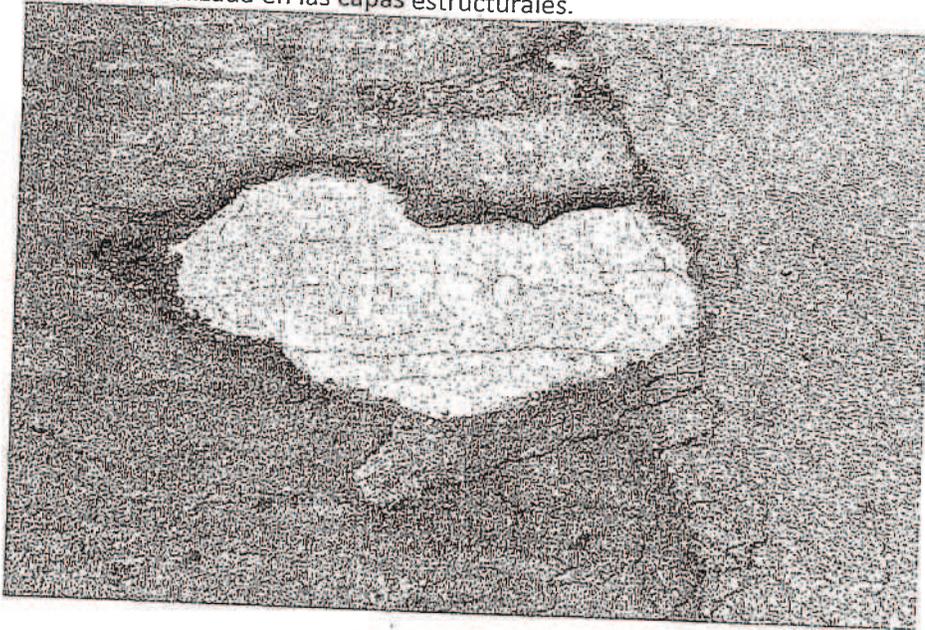
tránsito. Dentro de este tipo de deterioro se encuentran los ojos de pescado que corresponden a baches de forma redondeada y profundidad variable, con bordes bien definidos que resultan de una deficiencia localizada en las capas estructurales.

Bache en pista previo a su reparación

Este tipo de deterioro puede presentarse por la retención de agua en zonas fisuradas que ante la acción del tránsito produce reducción de esfuerzos efectivos generando deformaciones y la falla del pavimento. Este deterioro ocurre siempre como evolución de otros daños, especialmente de piel de cocodrilo. Puede producirse también en zonas donde el pavimento o la subrasante son débiles.

- Baja: profundidad de afectación menor o igual que 25 mm, corresponde al desprendimiento de tratamientos superficiales o capas delgadas. Se mantiene en este grado de severidad la mayoría de baches, en virtud que los mismos son constantemente reparados, pero por los daños en pista, recurrentemente aparecen baches que deben resanarse.
- Media: profundidad de afectación entre 25 mm y 50 mm, deja expuesta la base.
- Alta: profundidad de afectación mayor que 50 mm, que llega a afectar la base granular.

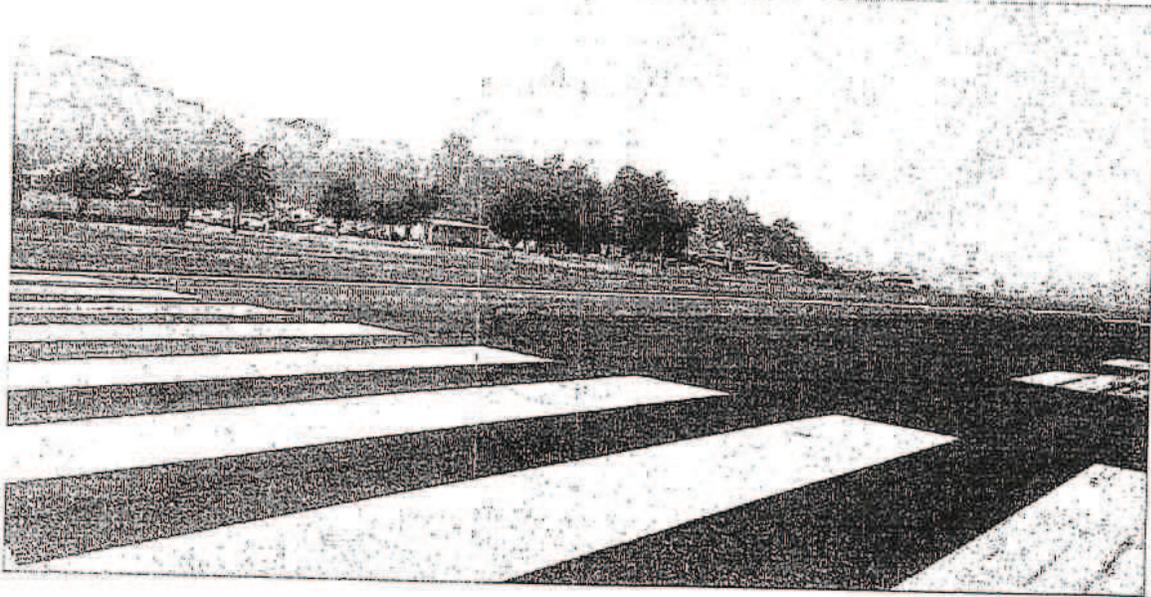
Corresponde al deterioro del pavimento ocasionado principalmente por acción del tránsito, agentes abrasivos o erosivos. Se presenta como pérdida de ligante y mortero. Este daño provoca aceleración del deterioro del pavimento por acción del medio ambiente y del uso.

Desgaste superficial

El desgaste superficial generalmente es un deterioro natural del pavimento, aunque si se presenta con severidades medias o altas a edades tempranas puede estar asociado a un endurecimiento significativo del asfalto.

- Falta de adherencia del asfalto con los agregados.
- Deficiente dosificación de asfalto en la mezcla.
- Acción intensa del agua u otros agentes abrasivos además del tránsito.

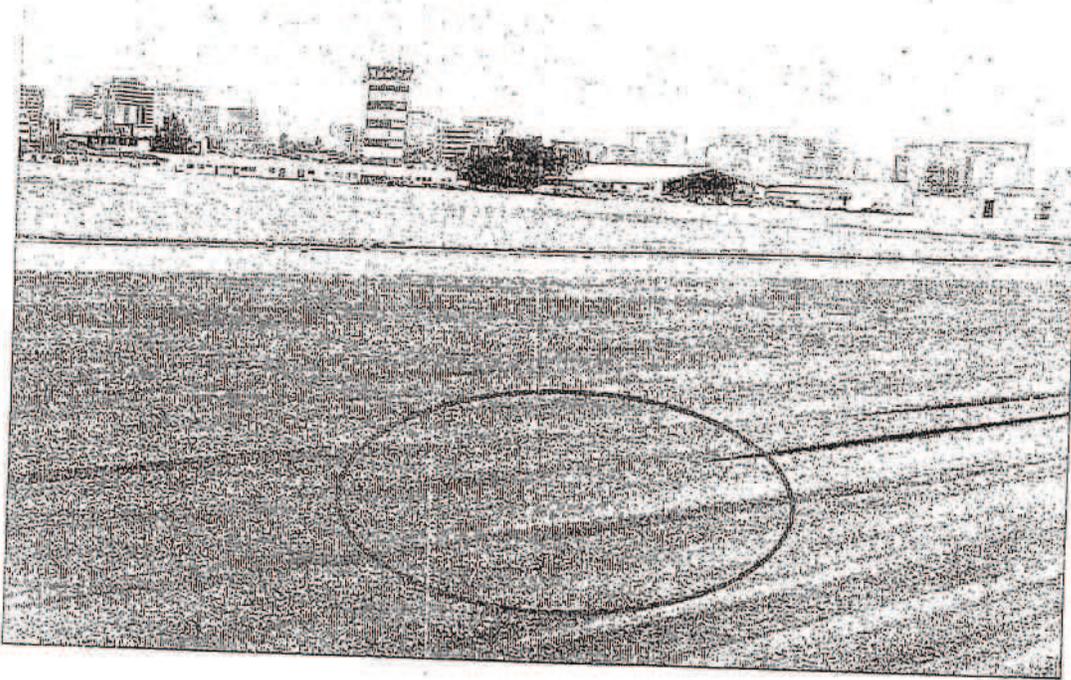
Conocida también como desintegración, corresponde a la disgregación superficial de la capa de rodadura debido a una pérdida gradual de agregados, haciendo la superficie más rugosa y exponiendo de manera progresiva los materiales a la acción del tránsito y los agentes climáticos.

Pérdida del Agregado fino de la pista en inmediaciones a Torre de Control

- Problemas de adherencia entre agregado y asfalto.
- Uso de agregados contaminados con finos o agregados muy absorbentes.
- Lluvia durante la aplicación o el fraguado del ligante asfáltico.
- Endurecimiento significativo del asfalto.
- Deficiencia de compactación de la carpeta asfáltica.
- Contaminación de la capa de rodadura con aceite, gasolina y otros.
